# 冬用タイヤ 自動判別システム

特許第6754646号・7019444号 / NETIS登録番号 SK-190003-A

# AIによるスタッドレスタイヤ判別で 規制による渋滞を大幅に緩和させ 作業員の負担を軽減します。

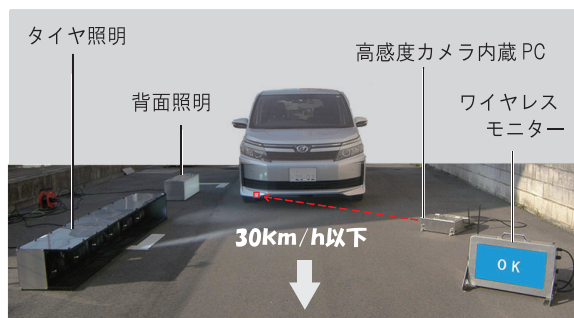
## システム構成・配置イメージ

※すべて 100V 対応。別途 発電機 2 台が必要です。

- 1 タイヤを撮影**  
照明前を車が通過するとタイヤを自動的に撮影します。
- 2 AIによる画像判定**  
撮影した画像からスタッドレスタイヤとそれ以外に判別します。
- 3 判別結果を通知**  
モニターと無線通信による音で判別結果を通知します。
- 4 誘導員が車を誘導**

スタッドレス判定車を通過させ、それ以外を人力チェック場へ誘導します。
